## ケーブル技術スタッフの機器チェック!

## 落雷被害

今回はCMTS (ケーブルモデム) の落雷被害の実際について紹介します。

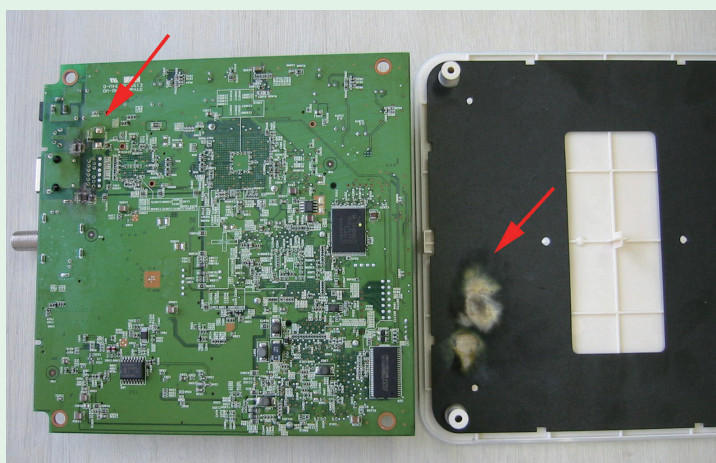
写真1は落雷被害にあったCMTSの外観です。赤色矢印で示したパソコン(PC)と接続するRJ-45コネクタを半田付けしている部分が焼損していました。基板の半田面を写真2に示します。RJ-45コネクタの信号線と基板アース部分との間を接続している避雷機能を形成する抵抗、コンデンサなどが焼損しているのがわかります。RJ-45信号線とアース間に想定を超える電流が流れ、高温になり切断すると同時に黒色絶縁シートにもその被害が波及しているのがわかります。

写真2: 落雷被害

PC、ケーブルモデム、Wi-Fiルーター、プリンタなどが結線されてシステム構築されている場合、同じ接地(アース)に接続されたとしてもサージアレスタの特性や経年劣化により避雷経路の特定は困難です。落雷の被害を最小にするにはケーブルテレビ各社がホームペー

- 1) 電源を落とし
  - 2) 電源ケーブルを抜いておく
- のは良い方法です。しかしながら、電源を落としたのではインターネットサービスが使えなくなります。コストをかければよい方法もありますが、コスト最小で落雷被害を防ぐ方法として記憶しておけば役立ちます。

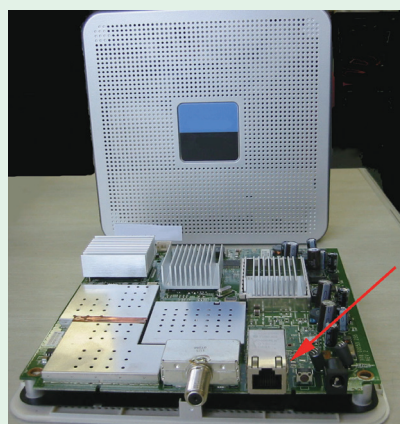
写真1: ケーブルモデム外観

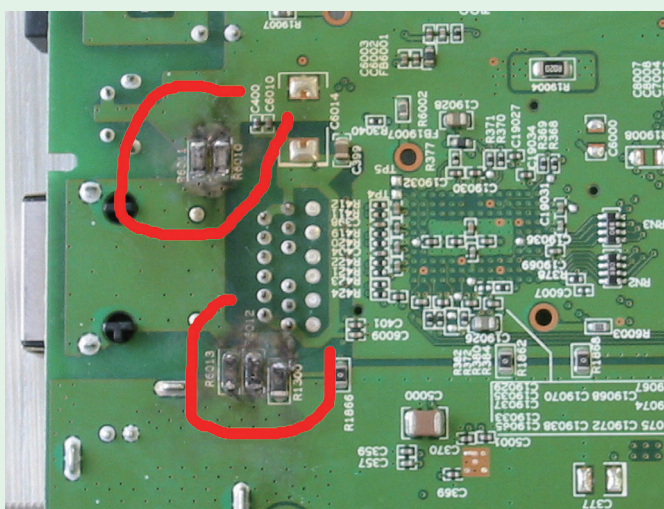
写真3は焼損部のクローズアップです。この時の機器接続状況やアース接

写真3: 落雷被害のクローズアップ
