## ケーブル技術スタッフの機器チェック!

No.  
148

## 遮熱フィルムとガラス割れ

ケーブルテレビ アーキテクト 上山裕史

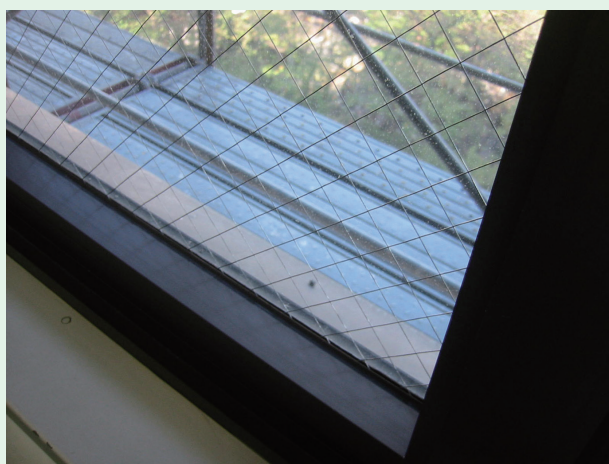
写真1: 網入りガラス、フィルムなし

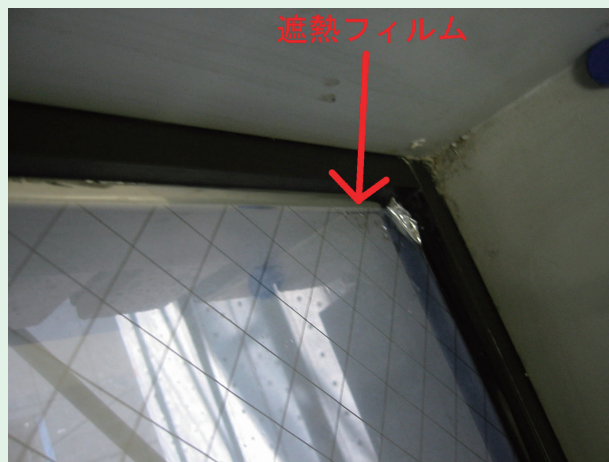
写真2: 遮熱フィルムを貼った網入りガラス

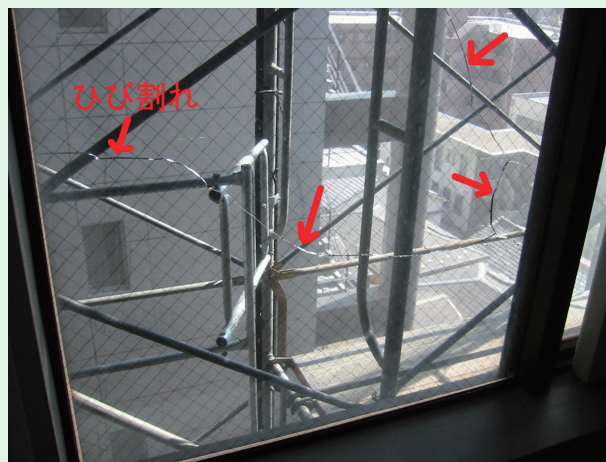
の上昇でヘッドエンド内温度が上昇します。ヘッドエンド内の機器は、アレニウスの法則で温度が10℃上がると寿命が半分になるため、温度管理は重要な管理項目です。自動車の窓に貼る遮熱フィルムを窓ガラスに貼って6年経過し、ビルの大規模修繕工事で建物外部に足場を築いてビルの管理会社が外部から点検した結果、網ガラスにひびが発生していたことが判明しました。

の設置が義務付けられています。構造上、温度差があると膨張率の違いでひびが入ります。遮熱フィルムを貼るとひびが入りやすくなります。今回の大規模修繕工事でガラス交換をしました。得られる断熱効果とガラス交換費用を勘案し、ガラス交換後の遮熱フィルムの貼り付けは断念しました。

写真3: ひびが入った遮熱フィルム貼り付けのガラス
