## エアコンドレインの目詰まり

ケーブルテレビ アーキテクト 上山裕史

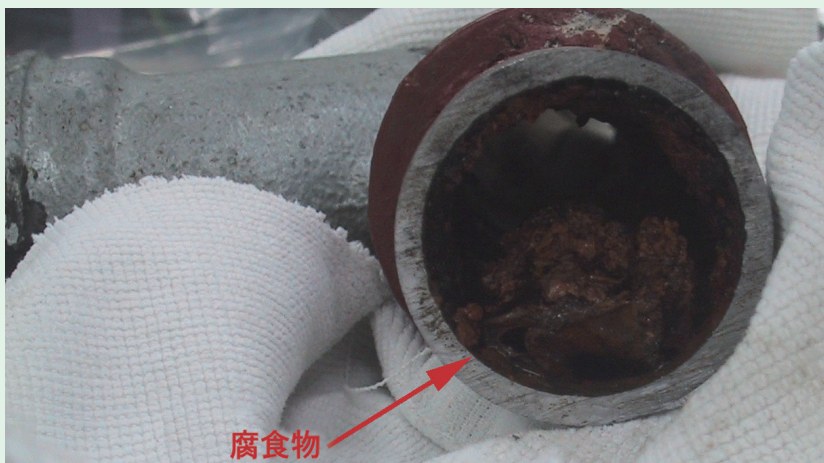
写真1: エアコン排水管目詰まり

建物側設置エアコンの概略を図1に示します。天井吊り下げ形のパッケージエアコンになっていて、冷媒管とともに、結露した水を抜くためのドレインが配管されています。ドレインは複数のパッケージエアコンのドレインを集合し、最終的に建物外に排出するようになっています。今回、ドレインは鉄管になっていたため、内部が腐食し樹木(ツリー)状の酸化物を形成し、排水が妨げられ漏水となりました。

腐食した鉄管内部を写真1に示します。L型配管部近くの腐食物は、濃い茶色になっています。指で押した程度では、びくともせず腐食物撤去は困難なことがわかります。ドレインの排水をスムーズにする傾斜が設置時と変わり、排水が滞留したことが原因として考えられます。最終的に鉄管を撤去し、合成樹脂管に交換しました。この作業を計画的に行うならば、エアコン利用の少ない時期を狙い合理的に行うことができます。一方、突然、排水が天井から落ちてくるトラブルが起こり、事後保全をするならば厄介なことになります。吊り天井内に入って作業する時は足場の仮設が必要になる場合が一般的です。
